空気式アクチュエーター
100万回 耐久試験後の評価報告

Evaluation Report Of Durability Test After 1,000,000 Times Rotation

アクチュエーター型式 : AT090S

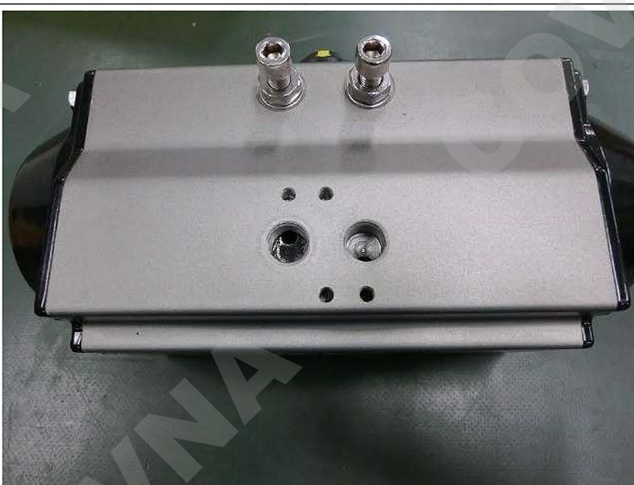
<p>Appearance (Inlet/Outlet side) After 1,000,000 times rotation</p> <p>試験後の外観(供給口側)</p> <p>1,000,000サイクル達成</p> <p>外观(气源口)一百万次转动后</p>
<p>No. 3</p>

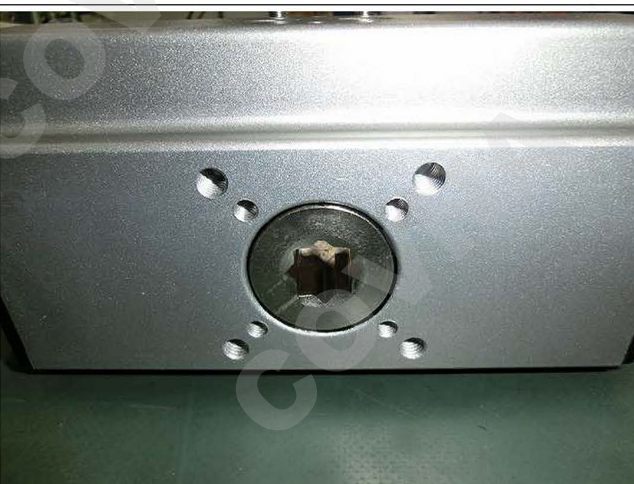
<p>Appearance (Bottom of the actuator) Black oil adhered.</p> <p>試験後の外観(出力側)</p> <p>ボディとステムのスキマに黒い集積物を確認できる</p> <p>外观(转动轴下側) 黑色油状物附着</p>
<p>No. 4</p>

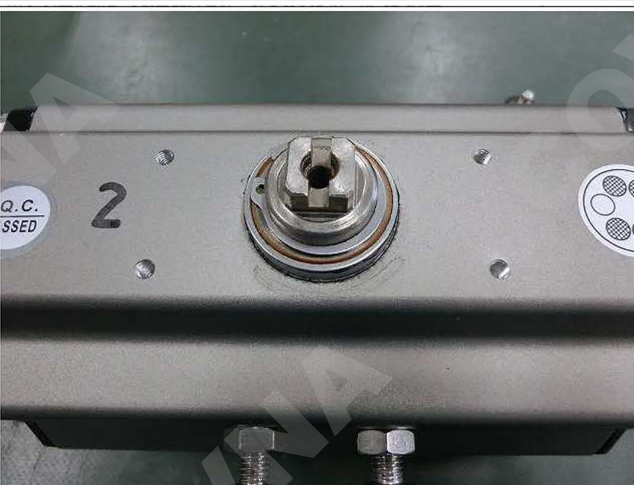
<p>Appearance (Upper of the actuator) Black oil adhered (a little bit)</p> <p>試験後の外観(インジェータを取り外し)上側</p> <p>ソフトパーツの間より黒い集積物を確認できる (量は少ない)</p> <p>外观(转动轴顶端) 有黑色油状物(少量)</p>

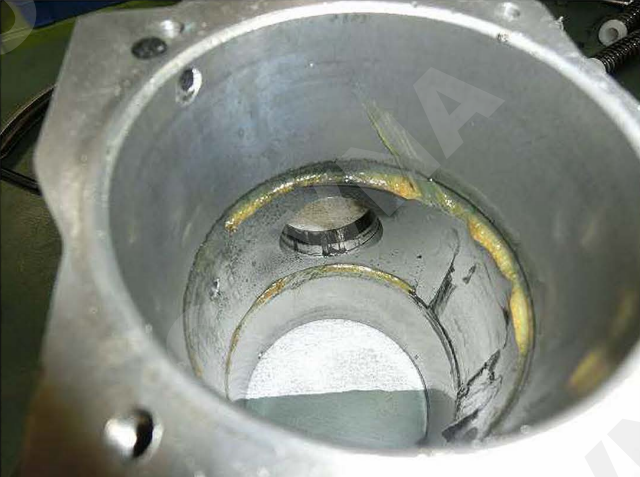
<p>No. 9</p>

<p>The cylinder bore inner surface (oil residues) after removing the axis.</p> <p>分解状況 ボディ内部 ステム取り外し</p> <p>ステム摺動部が黒く汚れている 取出黑色转动轴后，缸体内侧润滑油残留</p>
<p>No. 10</p>

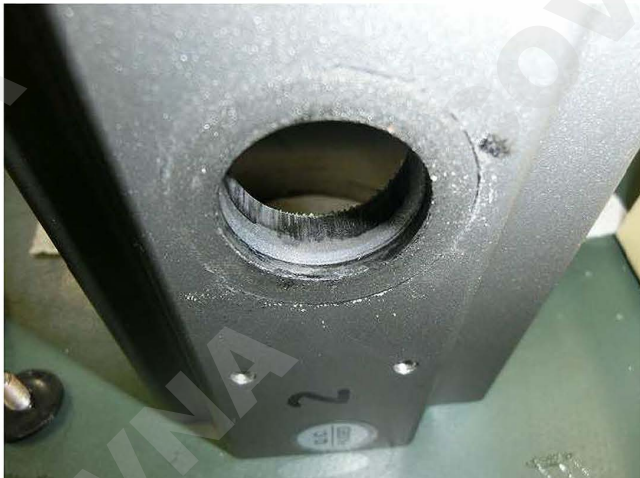
<p>Black oil adhered in the upper hole of actuator.</p> <p>シリンダボディ</p> <p>上部のステム摺動穴 拡大 グリースが黒く汚れている 缸体顶部中孔(转动轴上孔)特写，黑色油脂附着</p>
<p>No. 11</p>

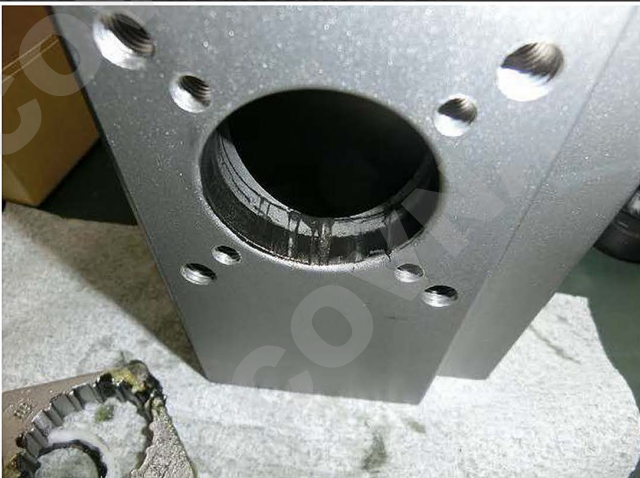
<p>Black oil adhered in the bottom hole of actuator.</p> <p>シリンダボディ</p> <p>下部ステム摺動穴拡大（出力側） グリースが黒く汚れている 缸体底部中孔(转动轴下孔)特写，黑色油脂附着</p>
<p>No. 12</p>

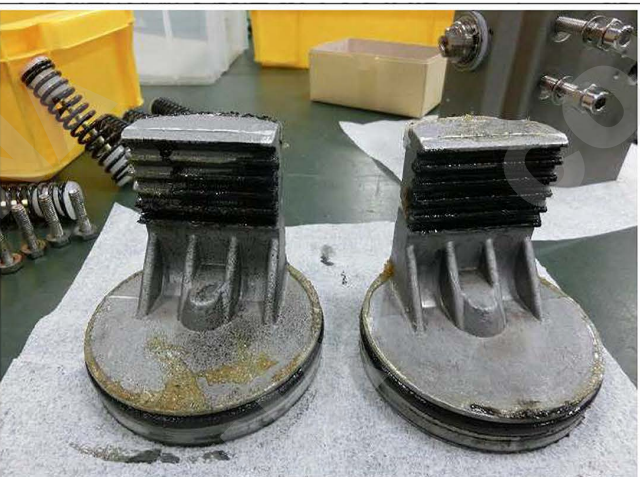
<p>Lubricating oil adhered on the left piston.</p> <p>分解状況 ピストン</p> <p>左側のピストンのギア部に グリースの付着がない。 左侧活塞有润滑油附着</p>

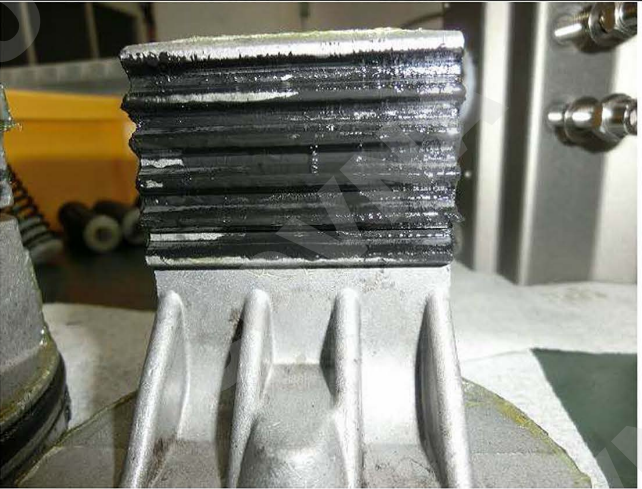
<p>No. 1 3</p>

<p>The black grease on surface of piston teeth looks like more even. (from the one on the right side)</p> <p>右側ピストンラック部詳細</p> <p>ギア部全体に黒いグリースが付着</p> <p>全体に当たりが均一と判断します。</p> <p>右側活塞直齿表面黑色油脂，附着较均匀</p>
<p>No. 1 4</p>

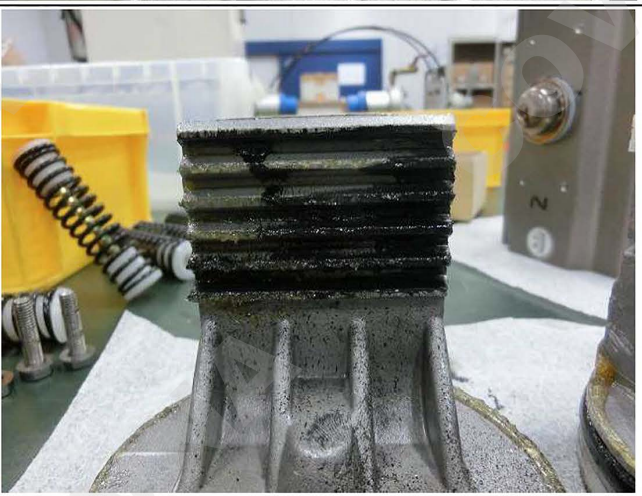
<p>The black grease on surface of piston teeth looks like uneven. (from the one on the left side)</p> <p>左側ピストンラック部詳細</p> <p>ギア部の半分しか黒いグリースが付着していない。</p> <p>(ステムとのかみ合いが良くない) 噛み合いが均一でない。</p> <p>左側活塞直齿黑色油脂，附着不均匀</p>
<p>No. 1 5</p>

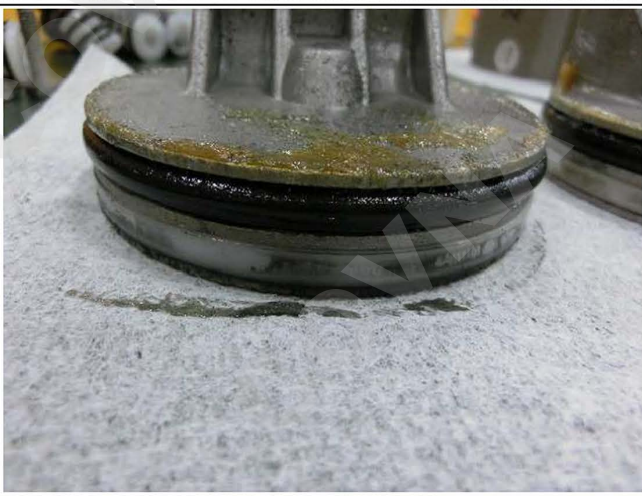
<p>Lubricating oil nearby the O-ring at piston</p> <p>ピストンのリング部詳細</p> <p>リングは黒いグリースで潤滑されている</p> <p>活塞黑色O型圈处润滑油特写</p>
<p>No. 1 6</p>

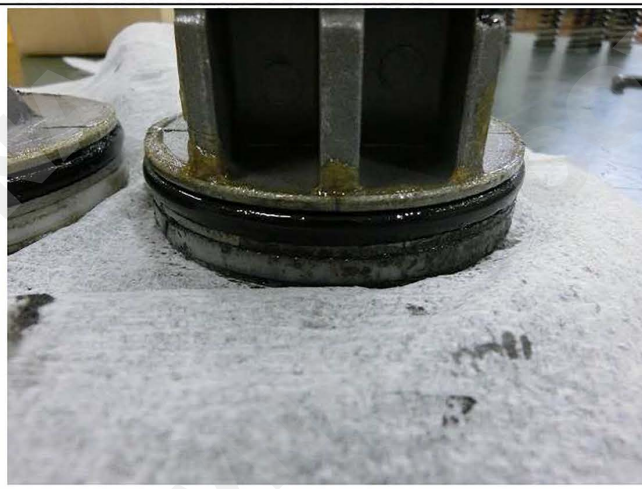
<p>Lubricating oil nearby the O-ring at piston</p> <p>ピストンリング部詳細</p> <p>リングは黒いグリースで潤滑されている</p> <p>活塞黑色O型圈处润滑油特写</p>

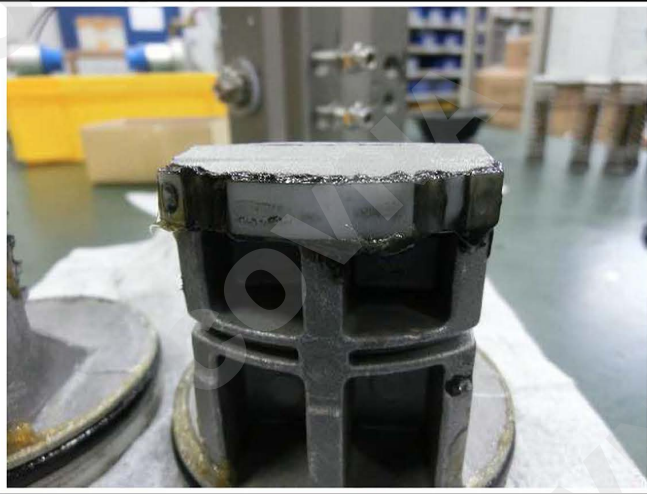
No. 1 7

A photograph showing the backside of a piston. The piston is dark grey and has a textured, slightly worn surface. It is positioned vertically on a white surface.	<p>The backside of piston</p> <p>ピストン背面摺動部詳細</p> <p>摺動部付近にグリースの体積が認められる</p> <p>活塞背部（靠近缸体一侧）特写</p>
No. 1 8

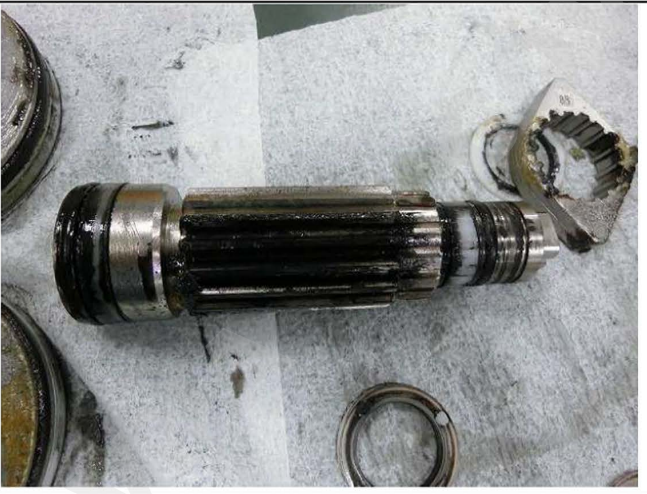
A photograph of a shaft assembly. The shaft is dark and has a textured surface. A gear is visible on the right side of the shaft. The gear teeth are coated with a thick layer of black grease.	<p>Black grease from the axis teeth</p> <p>分解状況 ステム</p> <p>摺動部が黒いグリースで汚れている</p> <p>转动轴齿轮黑色油脂</p>
No. 1 9

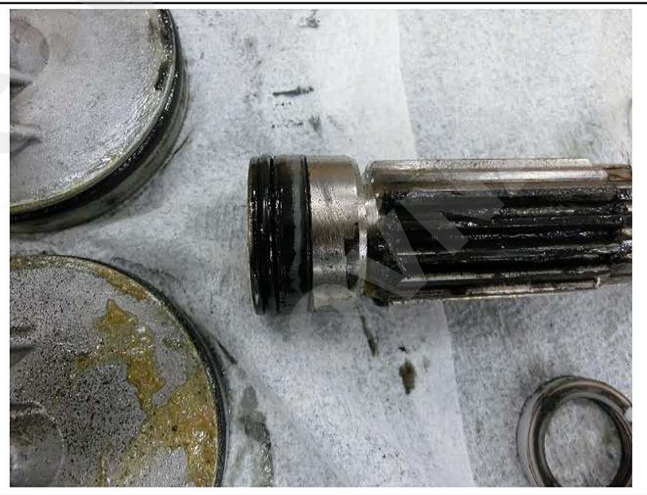
A photograph of a shaft assembly. The shaft is dark and has a textured surface. The bottom part of the shaft is heavily worn and has a dark, irregular shape. A gear is visible on the right side of the shaft.	<p>Wear condition at bottom of axis</p> <p>下部カラーリング部</p> <p>摺動部に黒く擦動跡が確認できる</p> <p>转动轴下端磨损情况特写</p>
No. 2 0

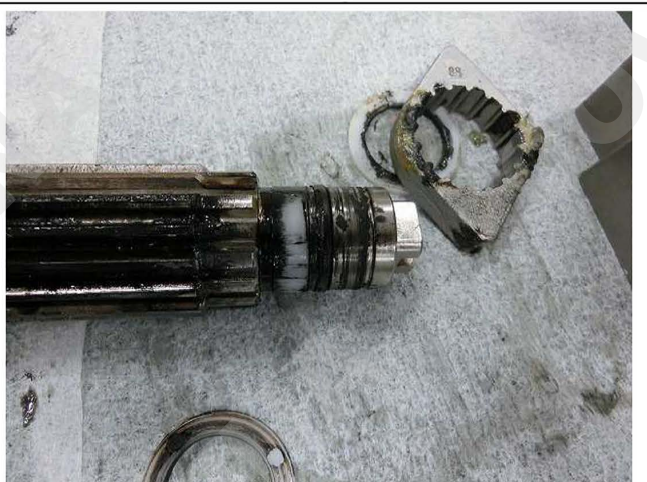
A photograph of a shaft assembly. The shaft is dark and has a textured surface. The top part of the shaft is heavily worn and has a dark, irregular shape. A gear is visible on the right side of the shaft.	<p>Wear condition at upper of axis</p> <p>ステム上部リング部詳細</p> <p>摺動部に黒く擦動跡が確認できる</p> <p>转动轴顶端磨损情况特写</p>

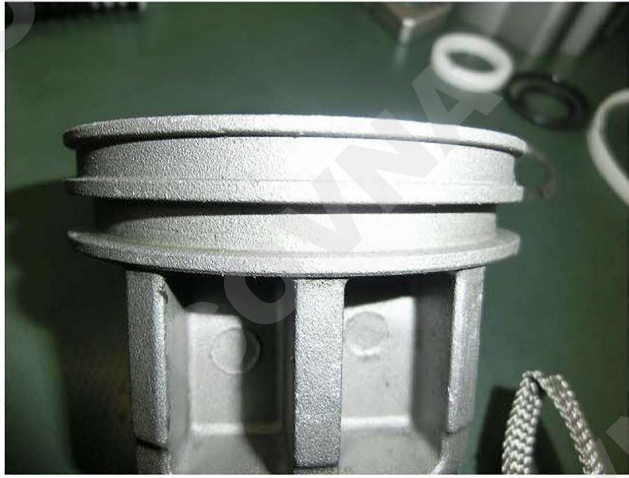
<p>No. 3 3</p>

<p>The O-ring notch in piston is glossy and clean Very perfect. 洗淨後 ピストン Oリング及びウエアリング部 特に異常はない綺麗です 確認できる。(特に異常は認められない) 清洗后, 活塞O型圈槽很光洁无异常, 非常完美。</p>
<p>No. 3 4</p>

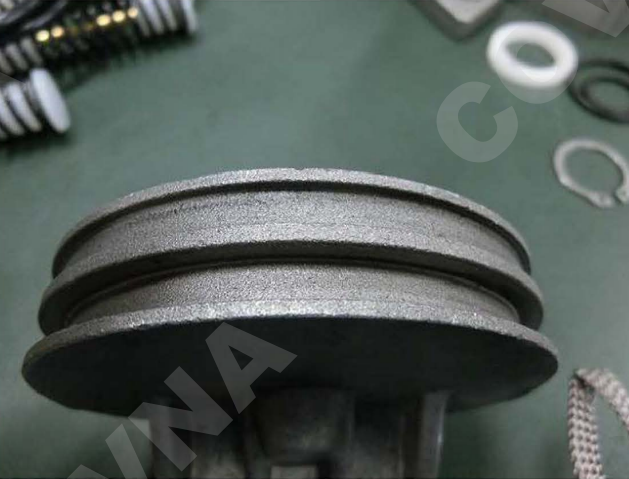
<p>The O-ring notch in piston is glossy and clean Very perfect. 洗淨後 ピストン Oリング及びウエアリング部 特に異常はない綺麗です 確認できる。(特に異常は認められない) 清洗后, 活塞O型圈槽很光洁无异常, 非常完美。</p>
<p>No. 3 5</p>	 	<p>洗淨後 The backside of piston is glossy and clean, no abnormal condition can be ピストン found. Oリング及びウエアリング部 背面のソフトパーツ部詳細 特に異常はない綺麗です 確認できる。(特に異常は認められない) 清洗后, 活塞背面整洁光滑, 未发现异常。</p>
<p>No. 3 6</p>

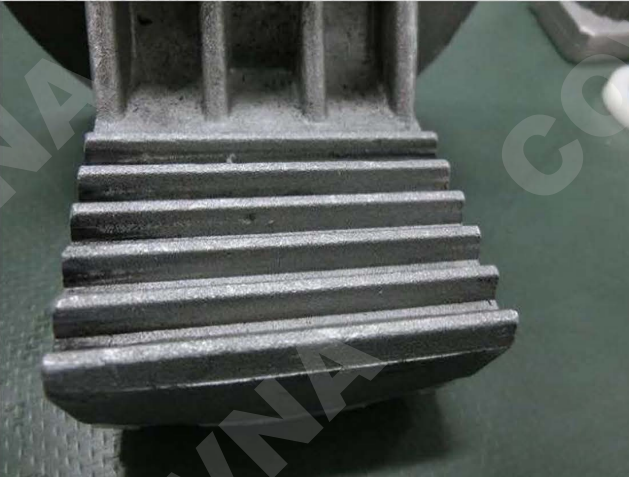
<p>Teeth of piston rack surface ピストンラック部詳細 ステム歯車との当たりが歯の両端で 確認できる 活塞直齿特写</p>

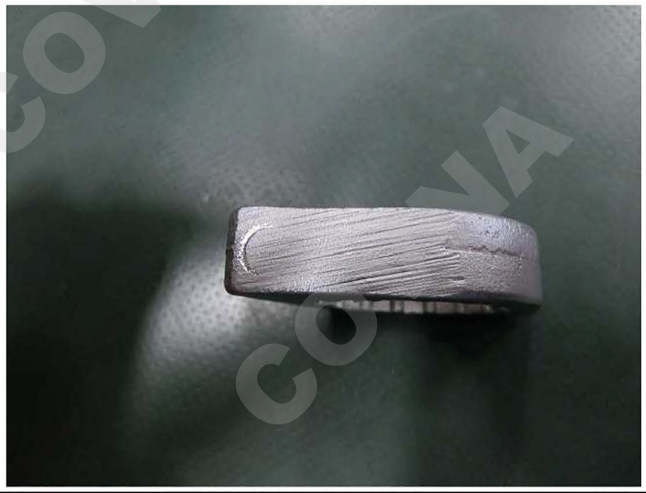
<p>Wear condition of contact surface between Otic-Cam and stopper bolt.</p> <p>ストッパー側面</p> <p>回転角度調整ボルトの当たりが確認できる</p> <p>凸輪側面与止动螺栓的磨损情况</p>
<p>No. 4 4</p>	 	<p>Wear condition of contact surface between Otic-Cam and stopper bolt.</p> <p>ストッパー側面(反対側)</p> <p>回転角度調整ボルトの当たりが確認できる</p> <p>凸輪側面与止动螺栓的磨损情况</p>

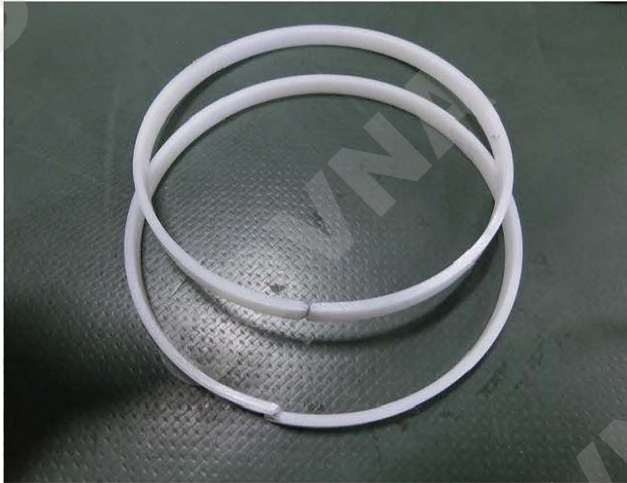
<p>No. 4 9</p>

<p>Support ring of piston no abnormal condition can be found.</p> <p>ピストン用のソフトパーツ ウェアリング 特に異常は確認できない 活塞上的支撑环特写，未发现异常</p>
<p>No. 5 0</p>	 	<p>Inner washer of axis no abnormal wear</p> <p>ステム用 ストッパーとボディ間のパッキン 摩耗等の異常は確認できない 转动轴上的内垫圈特写，未发现异常磨损</p>
<p>No. 5 1</p>

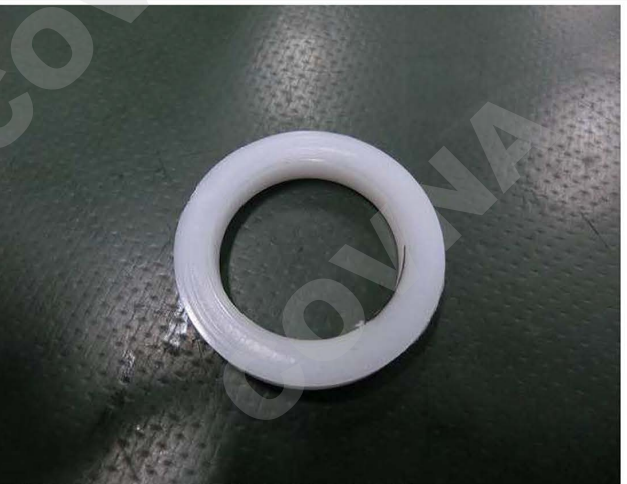
<p>Outer washer of axis no abnormal wear.</p> <p>ステム上部のボディの上にあるソフトパーツ 摺動による摩耗跡は確認できるが異常はない 转动轴上的外垫圈（外侧）特写，未发现异常磨损</p>
<p>No. 5 2</p>

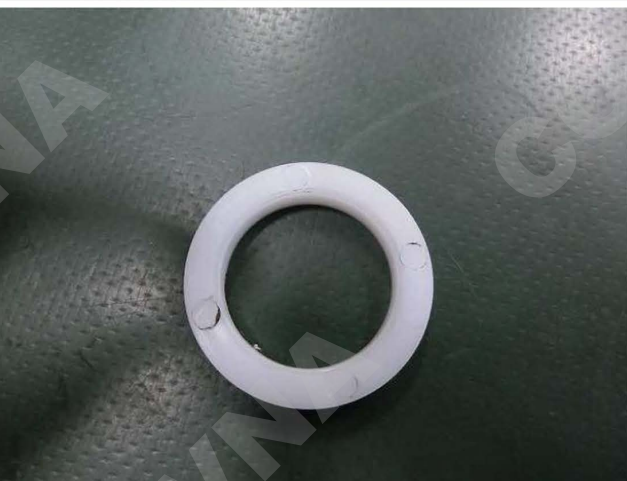
<p>Outer washer of axis no abnormal wear.</p> <p>ステム上部のボディの上にあるソフトパーツ （裏側） 摺動による摩耗跡は確認できるが異常はない 转动轴上的内垫圈（内侧）特写，未发现异常磨损</p>
